ANÁLISE DA ÁGUA DRENADA EM UM SISTEMA DE TELHADO VERDE

Apresentado no
XLVIII Congresso Brasileiro de Engenharia Agrícola - CONBEA 2019
17 a 19 de setembro de 2019 - Campinas - SP, Brasil

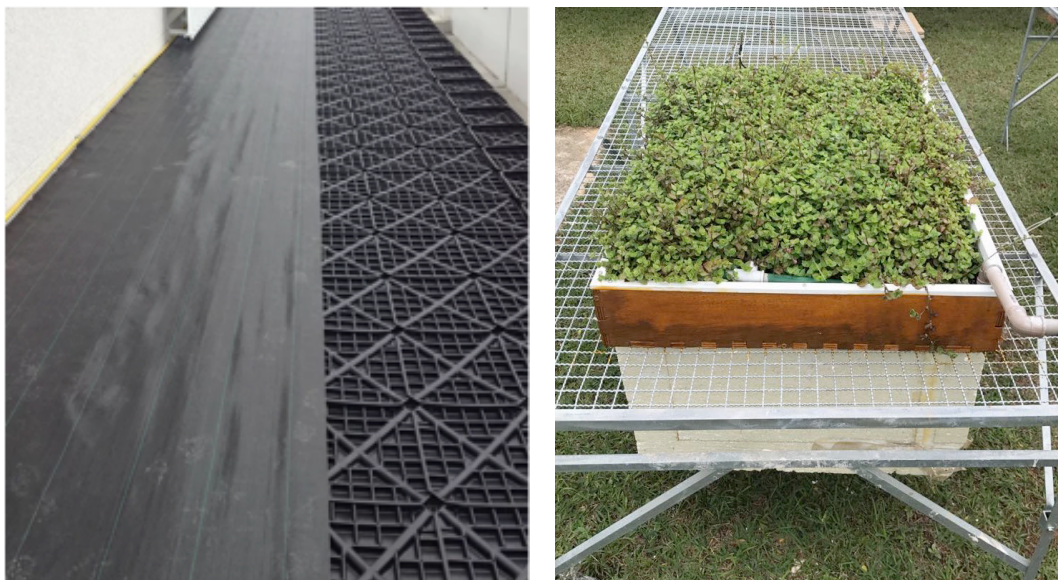
FIGURA 1. Ao lado esquerdo, figura do sistema FLAT instalado sobre uma laje, à direita, figura do protótipo com o sistema FLAT instalado, com a vegetação se desenvolvendo

As coberturas vegetais podem ser instaladas com diversos materiais utilizados como suporte, com a função de drenagem da água, mas todo o sistema de telhado verde deve possuir as seguintes camadas: laje impermeabilizada, sistema de drenagem, manta para filtragem, substrato e vegetação. Para a presente pesquisa, foi desenvolvido um protótipo de telhado verde, utilizando o sistema FLAT (Figura 1).

O protótipo é constituído por uma caixa, de madeira naval, com uma manta de PVC para impermeabilização, sistema FLAT, substrato e vegetação. Possui um sistema de irrigação por

O protótipo também dispunha de um tubo de PVC, responsável pela drenagem da água do sistema. Para a realização das análises, foram coletados 1,5 L da água utilizada na irrigação, após a drenagem pelo sistema FLAT, mais 1,5 L para comparar os parâmetros analisados. De acordo com as metodologias propostas em *Standard Methods for the examination of water and wastewater* (EUGENE et al., 2012), as amostras foram coletadas e preservadas. As análises físico químicas foram escolhidas de acordo com o Manual de Conservação e Reúso da Água em Edificações (SAUTCHUK et al., 2005), no qual a água é classificada em diferentes classes de reúso, de acordo com sua finalidade. Com o objetivo de economia no uso da água, foram utilizados os parâmetros da água de reúso classe 3, que considera o reúso da água em irrigação de áreas verdes. Dessa forma, a água drenada do telhado verde, poderia ser reutilizada para irrigar o próprio sistema ou as áreas com jardins no seu entorno. Os parâmetros de nitrogênio, fósforo e potássio, também foram realizados, para verificar a concentração presente na água drenada, e assim, utilizar a água como fonte de nutrição também.
